Beispiel „Schimmelpilzbelastung“

2 Auftragserfüllung

2.1 Auftrag des Sachverständigen

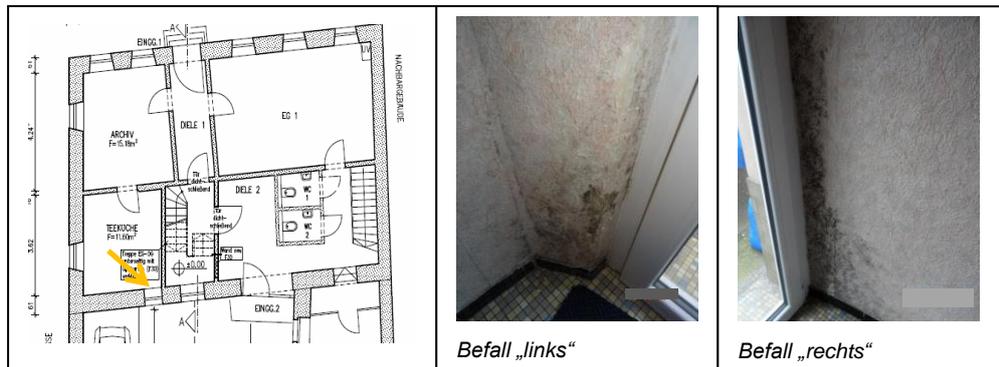
Beidseitig des als Fenstertür ausgeführten Fassadenelements zum Hof sind Schimmelpilzflächen vorhanden. Links ca. 70cm hoch an der hier schräg angeschnittenen Leibung der Außenwand, an der sich anschließenden Wand zum Treppenhaus schnell auf Sockelhöhe fallend. Rechts bis ca. 130cm Höhe abgegrenzt in der Leibung, im unteren Bereich bis ca. 70cm hoch sich an der vorhandenen Wandvorlage auf 40cm ausbreitend.

Schimmelfarbe in abgegrenzten Bereich von ca. 15cm entlang der Leibung tief-schwarz als geschlossener Schimmelrasen, anschließend in grau und abgegrenzte Flecken übergehend. Die befallene Fläche ist nass.

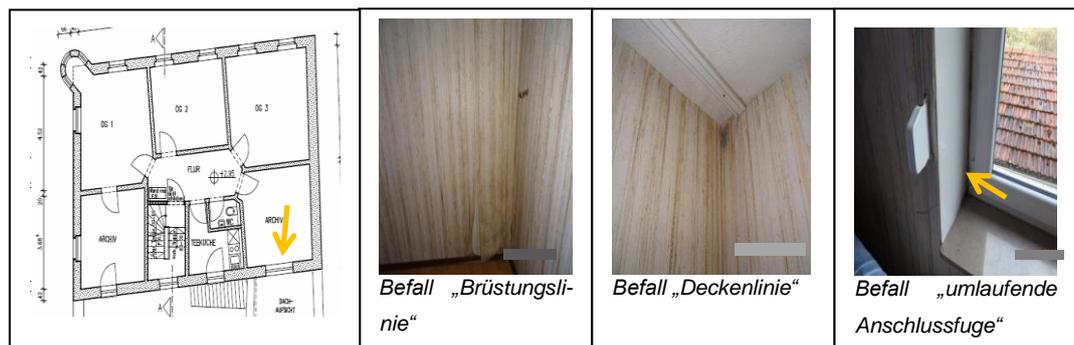
Eine qualitative Messung der Feuchte über dem Putz (Messgerät Trotec T660 - Materialfeuchtemessgerät) führt bis zu 120digits. Der Wert nimmt mit zunehmender Wandhöhe ab. Im Bereich der Decke wird ein Ansteigen der qualitativen Feuchtwerte festgestellt.

Zum Verständnis des Messwerts. Die aufgenommenen Werte ersetzen nicht eine qualifizierte Feuchtemessung. Bei Verwendung von Geräten zur dielektrischen Messverfahren, dazu gehört das hier eingesetzte, dienen ausschließlich der qualitativen Feuchtemessung in oberflächennahen Bereichen. Nach Geräteeinstellung ist ein Untergrund als „nass“ zu bezeichnen, wenn der angezeigte so genannte „digit“-Wert 80 überschreitet.

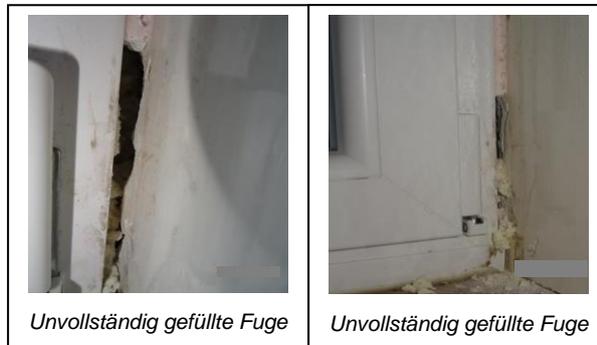
bildung 26. Die Dichtebenen nach Leitfaden 20 [D04] Abschnitt 6 werden nicht realisiert. Es kann zu Leckagelüftung von außen kommen, die dann auf der warmen Innenseite kondensiert. Herr S. wurde empfohlen bei dem von ihm beauftragten Fensterbauunternehmen die fachgerechte Neumontage einzufordern.

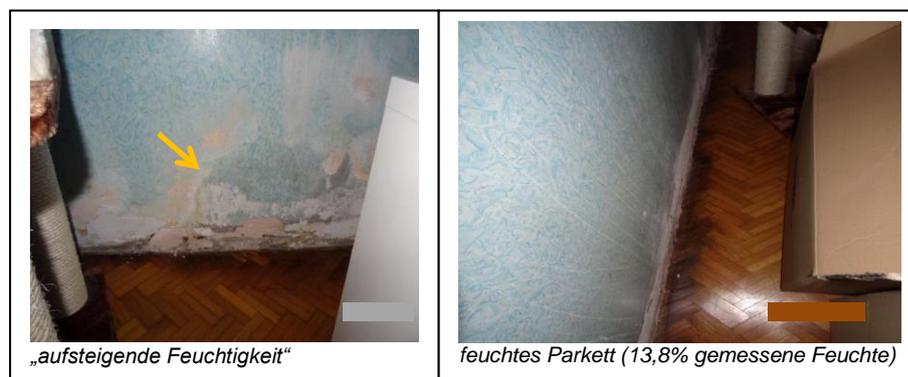
5.4.1 Treppenhaus neben Waschmaschinen

Sichtbare Schimmelpilzflächen werden nicht wahrgenommen. Auffällig ist eine Feuchtstelle am Wandfuß zum Waschmaschinenraum aus vermutlich „aufsteigender Feuchte“ aus dem nicht unterkellerten Bereich. Die Wandfläche wird mit einem Feuchtemessgerät (Trotec 660) qualitativ auf Feuchte untersucht. Die ist im Sockelbereich vorhanden. Das verlegte Parkett ist entlang der Bruchstelle feucht. Über die Entwicklung in der Vergangenheit kann Herr S. wenig sagen. Der Umfang könnte auf einen sich verändernden Zustand deuten. Es wird zur labortechnischen Untersuchung auf schadhafte Salze eine Probe entnommen.

Die im Treppenhaus an der Wand zum Waschmaschinenraum festgestellte feuchte Stelle ist als Folge einer so genannten „aufsteigenden Feuchtigkeit“ zu sehen. Ein Feuchteeintrag in das Gebäude ist, wenn auch im Rahmen der Bearbeitung nicht präzise messbar, vorhanden. Dieser Eindruck wird bestätigt mit den Fassadenschäden als abgelöste Farbe, ebenfalls als Folge aufsteigender Feuchte in dem Bereich.

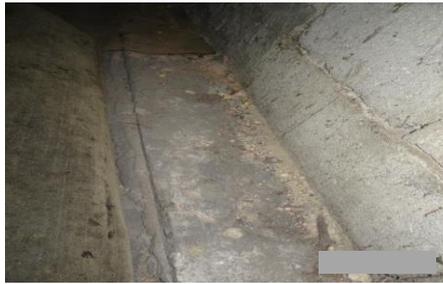
Die Dachschrägen sind nicht gedämmt, der Boden ist in Teilflächen mit einer in der Fläche nicht dicht gestoßenen Mineralfaserdämmung belegt. Die Fläche endet ca. 60cm vor dem aufgemauerten und unverputzten Kniestock.

Ungedämmte Fläche vor Kniestock

Die Fläche der Dachebene über dem Kinderzimmer endet ca. 60cm vor dem unbekleideten / ungedämmten Kniestock. Es entstehen Temperaturdifferenzen, der a_w -Wert ergibt sich mit 0,76, f_{Rsi} unter 0,70. Die Werte lassen die Annahme der Anlagerung von Feuchte zu. Eine wesentliche Voraussetzung für Schimmelpilzwachstum.

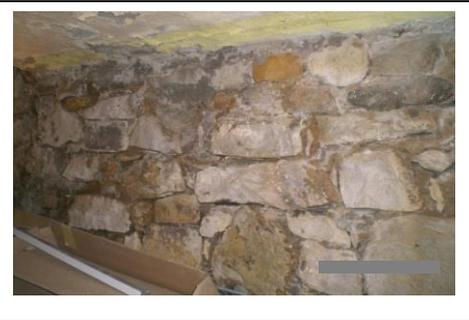
Anschließend Begehung auch der restlichen hier nicht weiter benannten Räume. Schimmelpilzbildung ist an den straßenseitigen Fenstern bei gleichen konstruktiven Voraussetzungen der Außenwände nicht feststellbar. Der Keller deckt ca. 60% der Erdgeschossfläche ab. Das Tonnengewölbe (Südseite des Gebäudes) ist gegenüber den Lageräumen (Nordseite) mit der „preußischen Kappe“ als Decke deutlich feuchter. Ohne weitere Messung wird Wasser an der Wand festgestellt, im Durchgang von den Lagerräumen zum „Tonnengewölbe (Gang entlang der hofseitigen Ostfassade) gut sichtbar vermutlich ein Schwarzschiimmel.

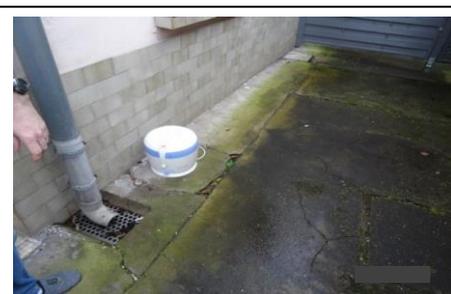
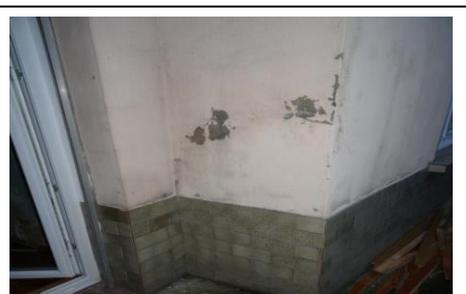
Die Hofseite ist bis an das Gebäude heran mit Beton befestigt. Am Ausgang aus dem Waschmaschinenraum zeigen sich an der Fassade über dem gefliesten Sockel Ablösungen der Farbschicht. Es ist „aufsteigende Feuchte“ aus dem hier nicht unterkellerten Bereich zu unterstellen. Wegen des Jahrs der Errichtung des Gebäudes ist anzunehmen, dass eine Abdichtung nicht ausgeführt wurde

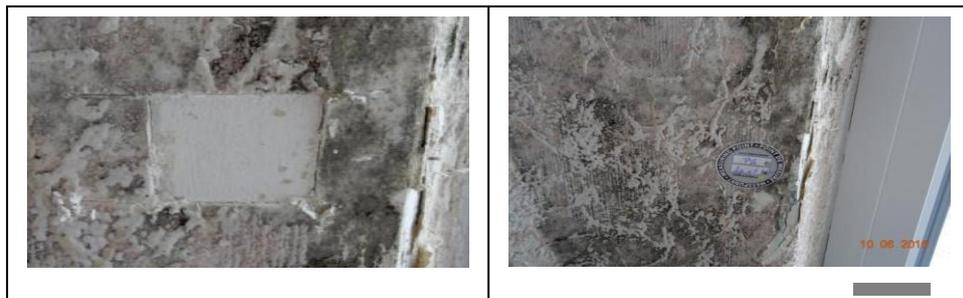
In beiden Räumen werden anschließend zur Begehung unter Schutzbedingungen (Handschuhe und Mundschutz) Materialproben in Form von ausgeschnittenen Tapetenflächen ca. 5*5cm entnommen, die in Aluminiumfolie einschlagen und in offenen PVC-Taschen verpackt werden. An der Entnahmestelle ist zu erkennen, dass der Pilzbewuchs punktuell sichtbar in den Gipsputz eingewachsen ist.

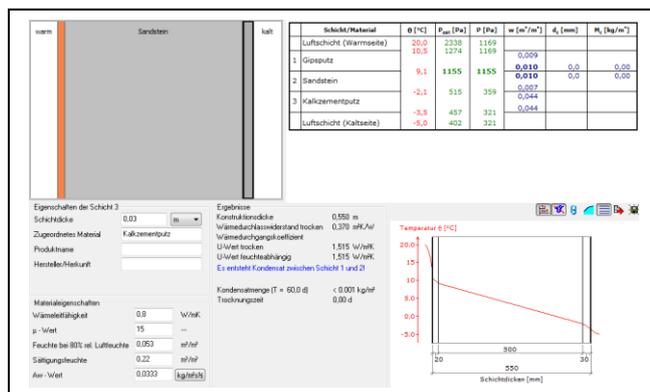
Die Berechnung wird über die Anwendung eines Hilfsprogramms der Fa. Remmers (iQ-
lator – Standard 1.0) bestätigt. Da werden Querschnitt und Temperaturverlauf in der
Wand dargestellt, ergänzend Angaben über Kondensat- oder Feuchtebildung angege-
ben.

Die ermittelten Werte ähneln den vor Ort genommenen Messdaten. Im Ergebnis wird die
Vorgabe einer Mindesttemperatur auf der Innenseite von 12,6°C unter Normbedingun-
gen nicht erreicht. Der nach DIN 4108 Teil 2 [D01] geforderte Mindestwert des Wärme-
durchlasswiderstands im Bauteil von 1,20m²*K/W wird deutlich unterschritten. Zwischen
Innenputz und Rohwand ist geringfügig Kondensat / Feuchte nachgewiesen.

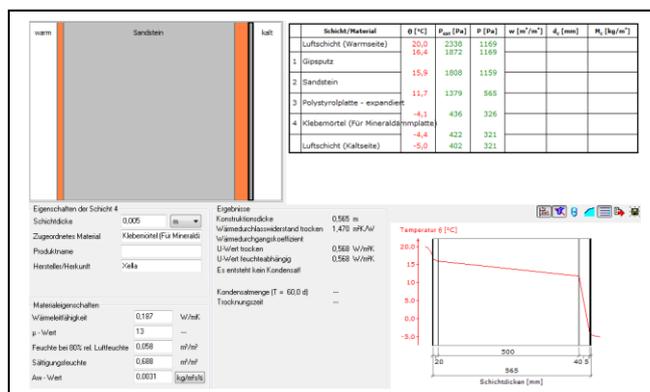
Die Berechnung wird für die straßenseitige Wand wiederholt. Hier ist wie beschrieben eine 4cm dicke EPS oder „Styropor“®-Dämmung aufgebracht. Eine größere Stärke wird seitens des Sanierungsbeauftragten der Kommune als strukturverändernd nicht zugelassen. Auf die Ergänzung der Tabelle wird hier verzichtet und auf die Ausgabe des Hilfsprogramms beschränkt.

Im Ergebnis wird die Vorgabe einer Mindesttemperatur auf der Innenseite von 12,6°C unter Normbedingungen erreicht. Der nach DIN 4108 Teil 2 [D01] geforderte Mindestwert des Wärmedurchlasswiderstands im Bauteil von 1,20m²K/W wird überschritten. Deutlich erkennbar der geänderte Temperaturverlauf im Bauteil nach Grafik „rechts unten“.

Hinweis hier für den Auftraggeber, dass der nach EnEV 2014 Anlage 3 Tabelle 1 geforderte Wärmedurchgangskoeffizient von 0,24W/m²K nicht erreicht ist. Darauf sollte bei der weiteren Fassadensanierung geachtet werden. Unter Umständen wird eine Innendämmung erforderlich.
