Beispiel „Schimmelpilzbelastung“

2 Auftragserfüllung

2.1 Auftrag des Sachverständigen

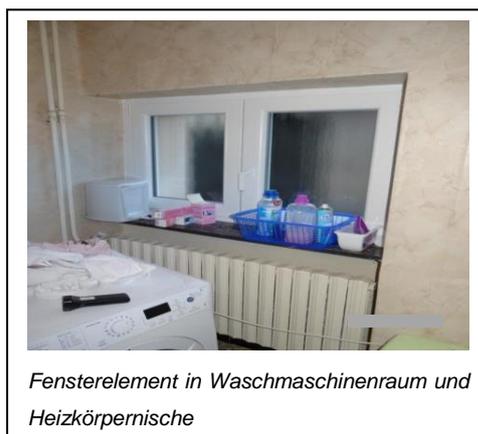
Im Raum Fensterelement zum Hof, Fensterelement auf der Giebelseite. Das Fenster ist geschlossen, Waschutensilien auf der Fensterbank davor abgestellt. Beheizung des Raums über Gliederheizkörper in Wandnische unter der Fensterbank.

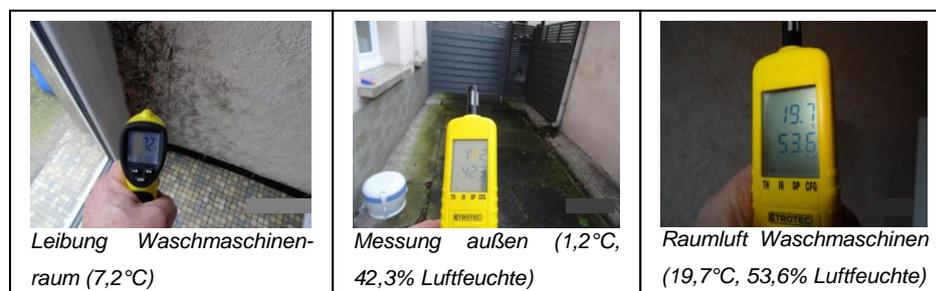
Zum Zeitpunkt der Begehung werden folgende Messdaten aufgenommen

Wo	Uhrzeit	Lufttemperatur	Luftfeuchte	Oberflächen-temperatur
Waschmaschinen	08:30Uhr	19,7°C	53,6%	--
Leibung Fenster		--	--	7,2°C
Außen (Hof)		1,2°C	42,3%	--
Kinderzimmer	08:55Uhr	17,2°C	48,2%	--
Leibung / Fensterfuge		--	--	10,2°C
Deckenlinie		--	--	11,3°C
Außen (Hof)		1,2°C	42,3%	--

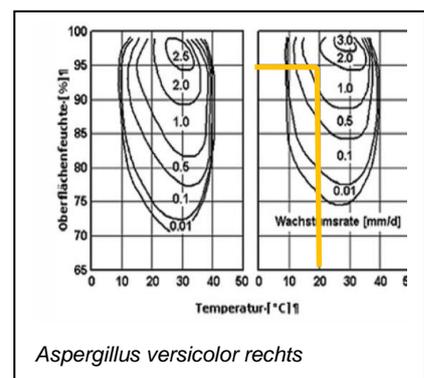
Unterstützend für diese Annahme auch eine grobe Auswertung des Isolethensystems nach [E03] für das Myzelwachstum eines „Aspergillus versicolor“. Diese Systeme entspringen Untersuchungen des Wachstumverhaltens und lassen eine Einschätzung von Wahrscheinlichkeit um Umfang eines Befalls zu. Bei einem gemessenen 15cm breiten Befall ergäbe sich bei unterstellten 20°C seit der Montage der Fensteranlagen ein durchschnittliches Wachstum von ca. 1,6mm am Tag. Aus dem System ergibt sich dann eine durchgängig sehr hohe Feuchte auf dem Substrat / auf der Tapete. Ein durchgreifender Luftaustausch ist nicht zu belegen.
